# GUÍA DE REPARACIÓN DE LA PLACA HASH DE ANTMINER S19 PRO

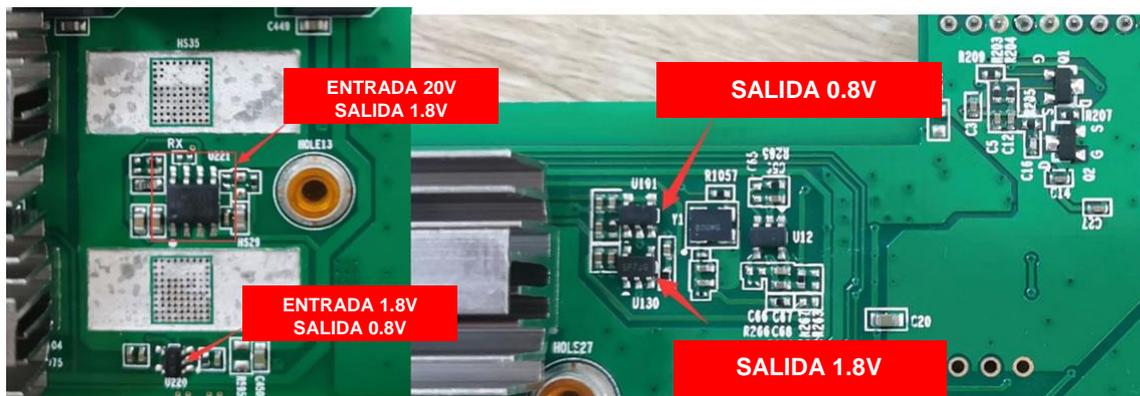
El tablero hash está compuesto por 114 chips BM1398, que se dividen en 38 grupos (dominios), y cada grupo está compuesto por 3 circuitos integrados; el voltaje de funcionamiento del chip BM1398 utilizado en la placa hash S19 Pro es de 0,32 V; para el grupo 38, 37, 36, 35, 34, 33, 32 (7 grupos en total), LDO es alimentado por la salida de 19V del circuito de refuerzo Q9 y produce 1.8V. El grupo 31: el primer grupo es suministrado por VDD12.6V a través del LDO para proporcionar 1.8V, y el voltaje de cada dominio retirado se reduce en 0.32V. Todos los 0,8 V son proporcionados por la salida de 1,8 V de este dominio a través de LDO, como se muestra en la Figura 4-1;

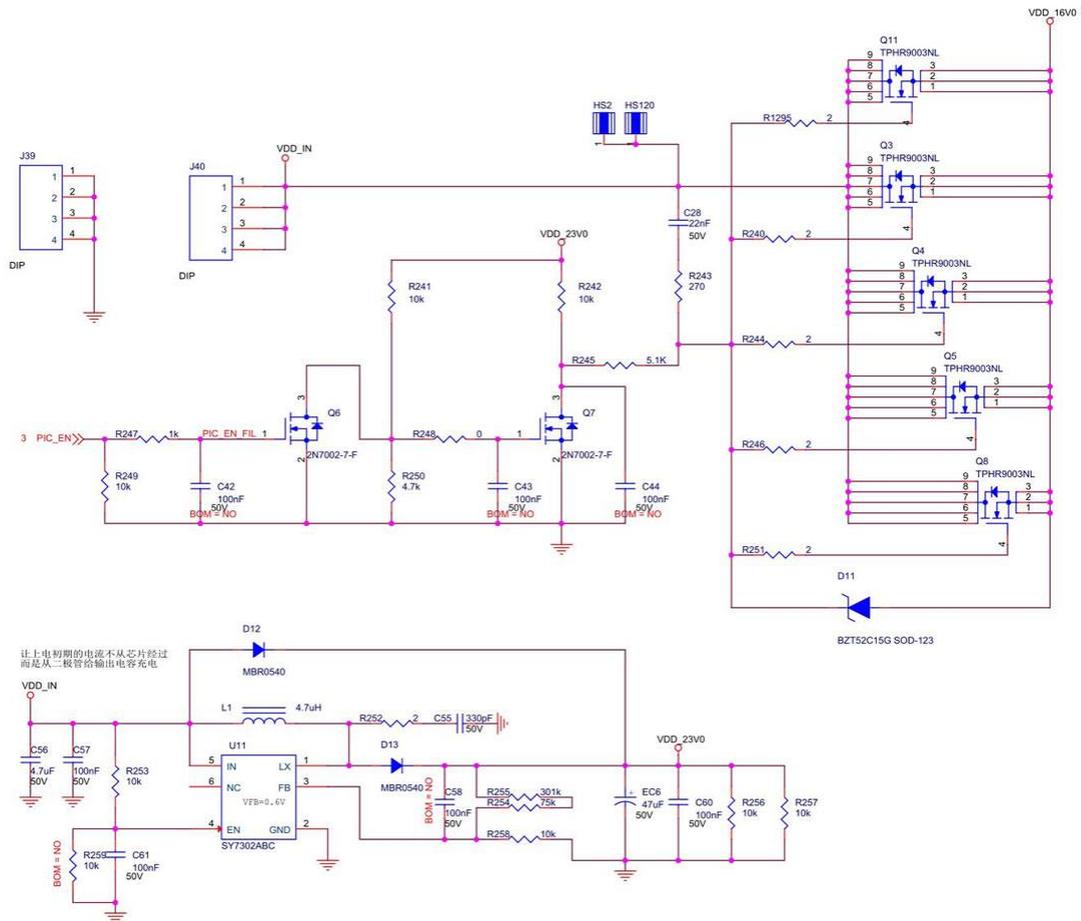
**Paso 1:** primero verifique la potencia de salida, verifique la Figura 5-1.

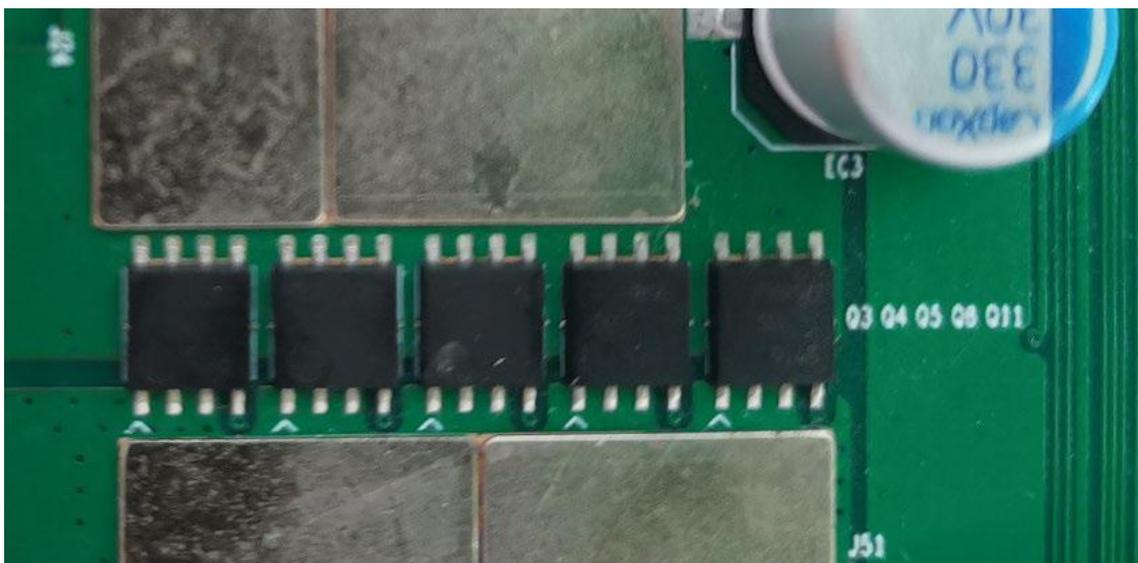
**Paso 2:** para verificar la salida de voltaje en el dominio de voltaje

El voltaje de cada dominio de voltaje es de aproximadamente 0,32 V. Si hay una fuente de alimentación de 16 V, generalmente tiene voltaje de dominio. Se da prioridad a medir la salida del terminal de alimentación de la placa hash y comprobar si el MOS está en cortocircuito (medir la resistencia entre los pines 1, 4 y 8). Si 16 V tiene fuente de alimentación pero no voltaje de dominio, continúe verificando.

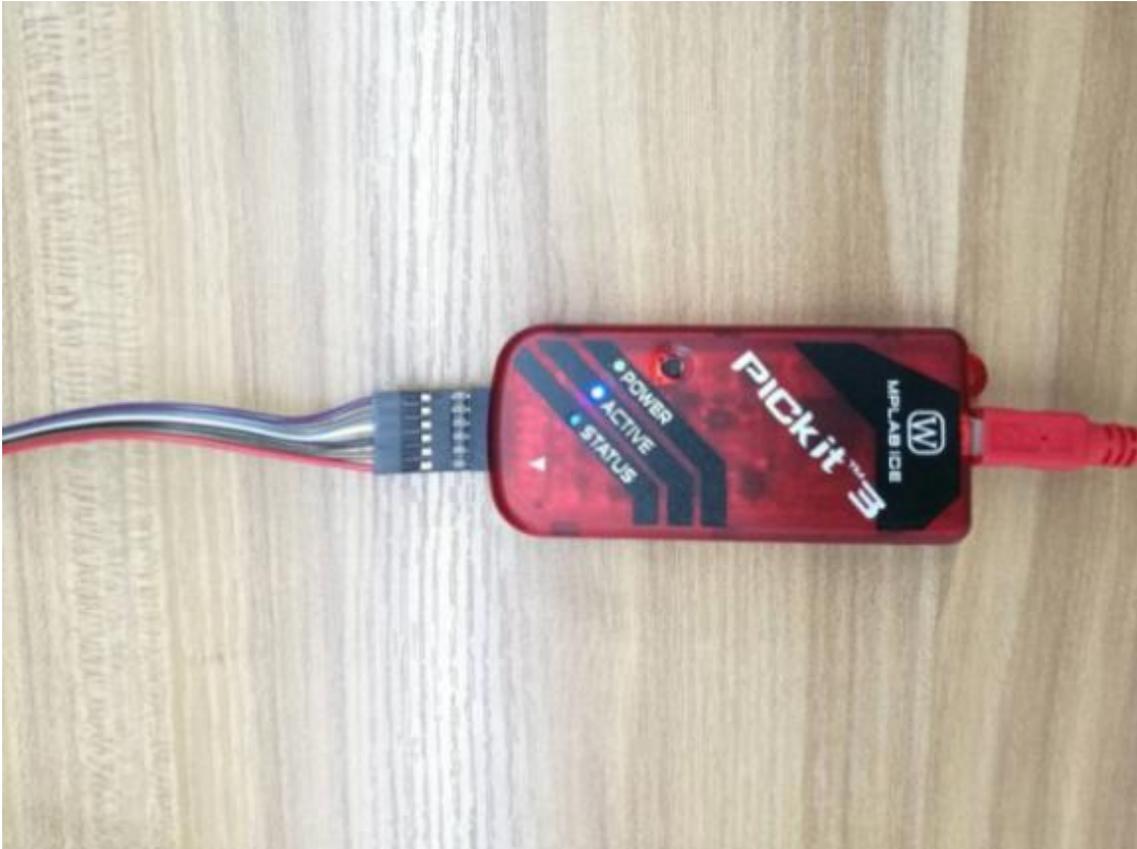
**Programa:** 20191226-PIC1704-BM1398.hex

Descargue la herramienta de programación: PICKkit3, el pin 1 del cable PICKkit3 corresponde al pin 1 de J2 en la PCB, y los pines 1, 2, 3, 4, 5 y 6 deben estar conectados.

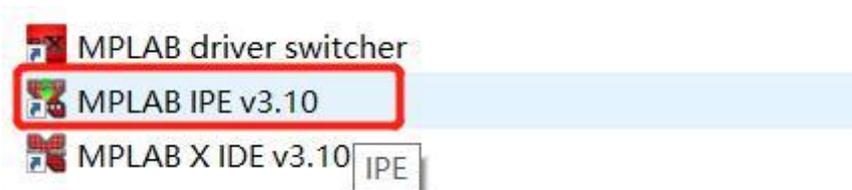
Abra MPLAB IPE y seleccione el dispositivo: PIC16F1704, haga clic en encendido para seleccionar el modo de fuente de alimentación, luego haga clic en operar. El primer paso: seleccione "archivo" para encontrar el archivo .HEX a programar; el segundo paso: haga clic en "conectar" para conectarse normalmente; el tercer paso: haga clic en el botón "programa" y, una vez completado, haga clic en "verificar" para solicitar la verificación para demostrar que la programación se ha realizado correctamente.

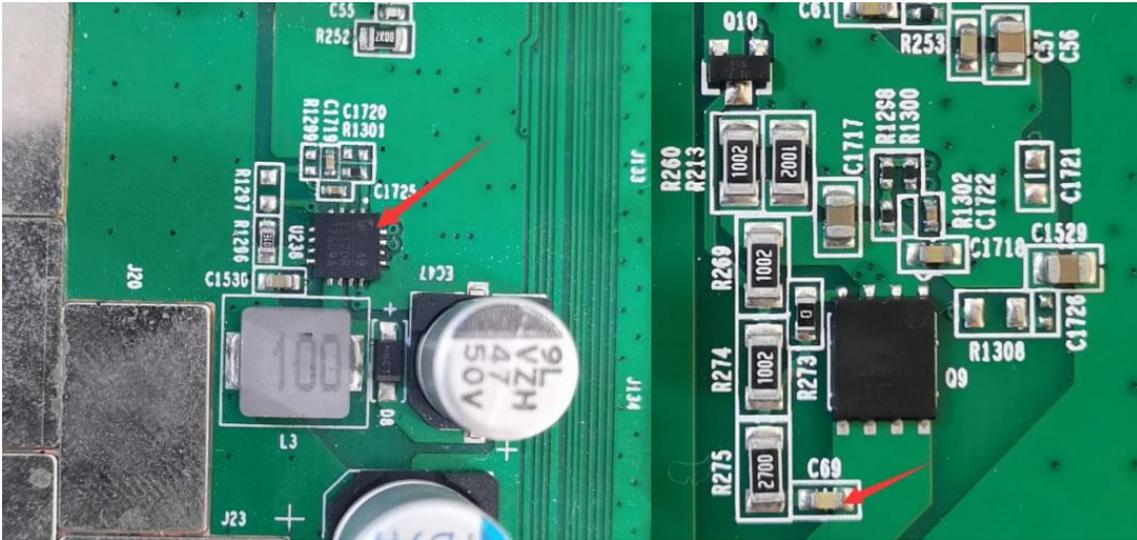
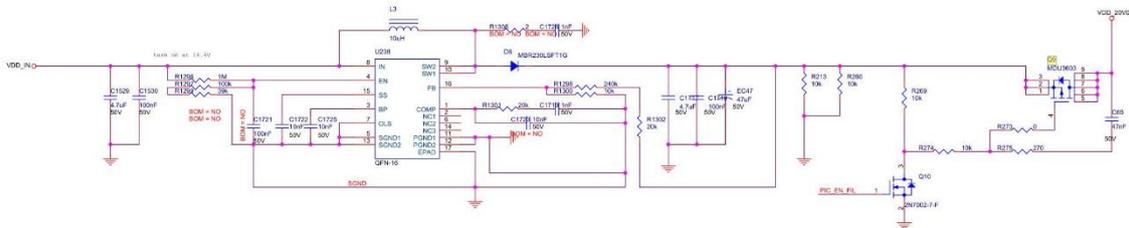
**Paso 4:** verifique la salida del circuito de refuerzo, C69 en la Figura 5-8 puede medir voltaje de 20V.

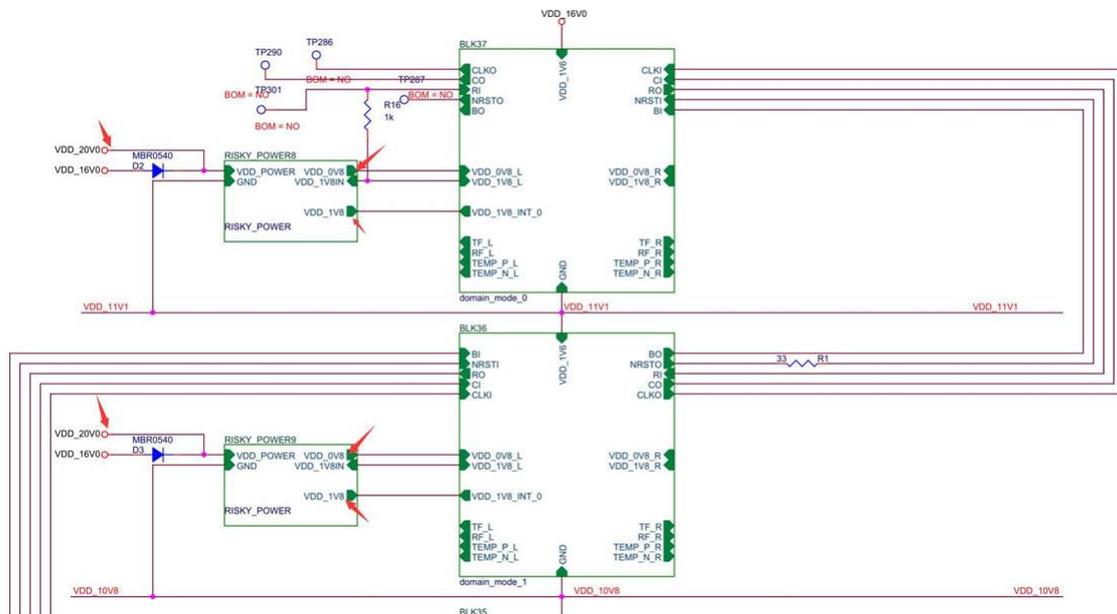
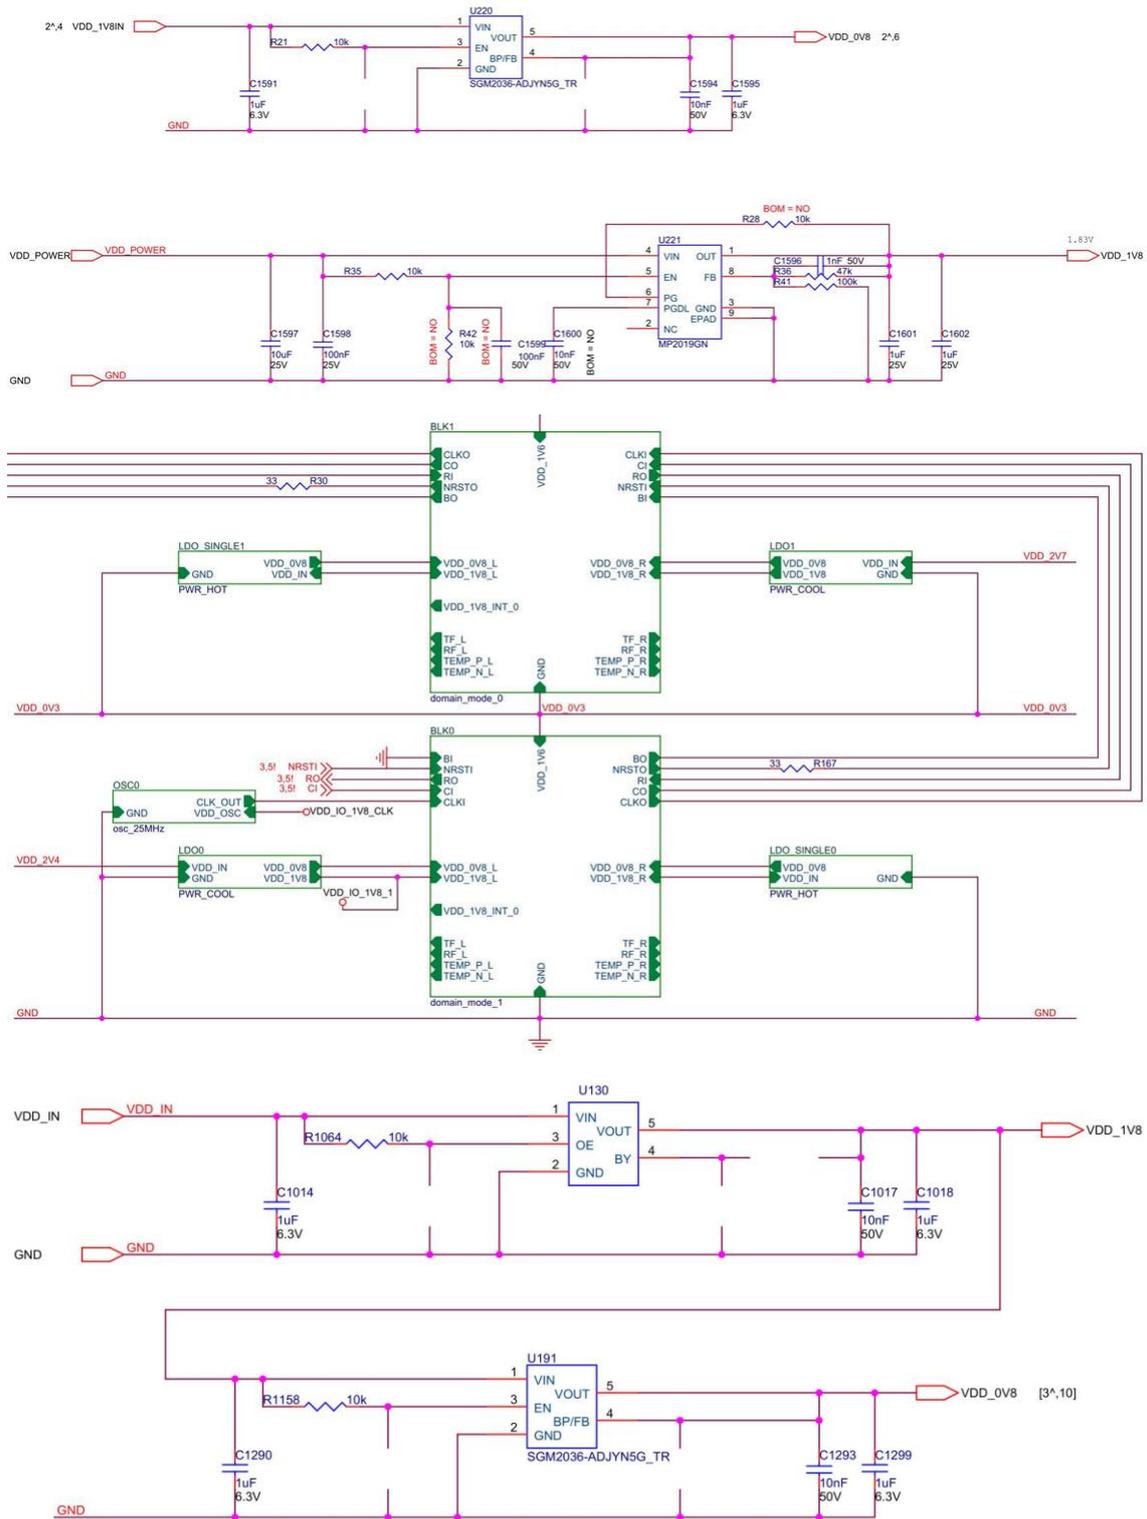
**Paso 5:** verifique la salida de cada grupo de LDO 1.8V o PLL 0.8V

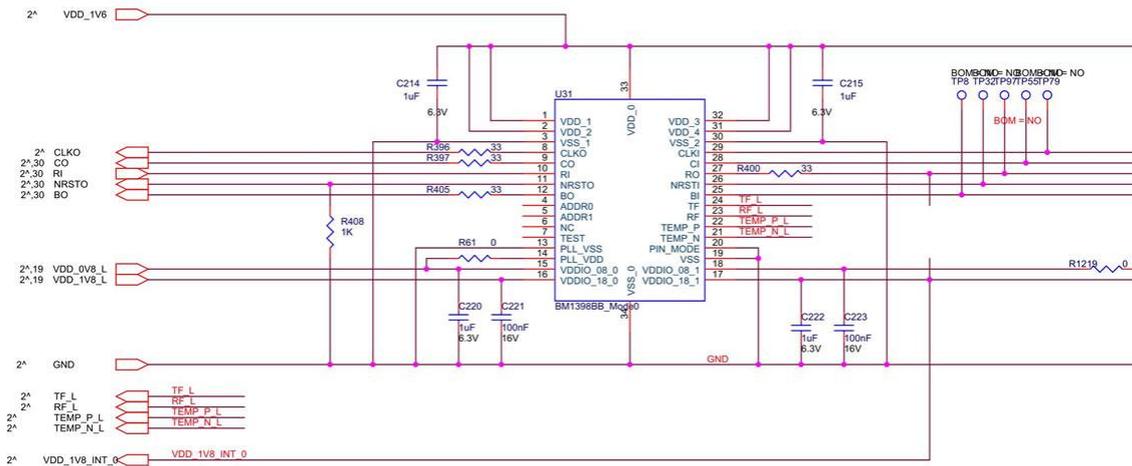
**Paso 6:** verifique la salida de la señal del chip (CLK / CI / RI / BO / RST)

Consulte el rango de valores de voltaje descrito por la tendencia de la señal. Si la medición encuentra una gran desviación del valor de voltaje, se puede comparar con el valor medido del grupo adyacente para determinar.

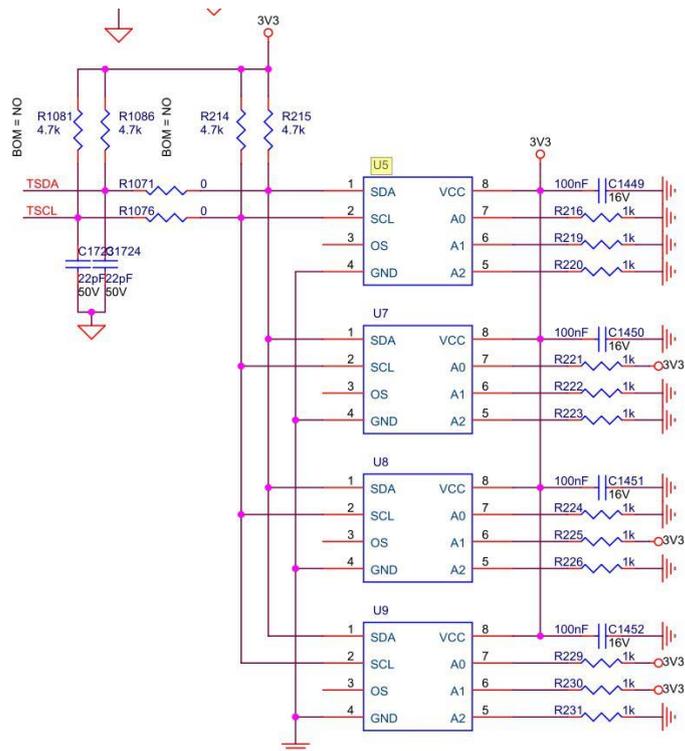
B) Compruebe si los cuatro sensores de temperatura de U5, R216, R219, R220, U7, R221 ~ R223, U8, R224 ~ R226, U9, R229 ~ R231 y la soldadura por resistencia correspondiente son anormales, la ubicación del sentido de temperatura es la siguiente como se muestra en la Figura 4-4 y 5-13, el sensor de temperatura está ubicado en la parte posterior de la PCB, la resistencia está ubicada en la parte frontal y posterior de la PCB, y si la fuente de alimentación de 3.3V del sensor de temperatura es normal;

Verifique la calidad de soldadura del chip que conecta el sensor y el pequeño disipador de calor. La deformación del material del disipador de calor grande causará una mala disipación de calor del chip y afectará la diferencia de temperatura.

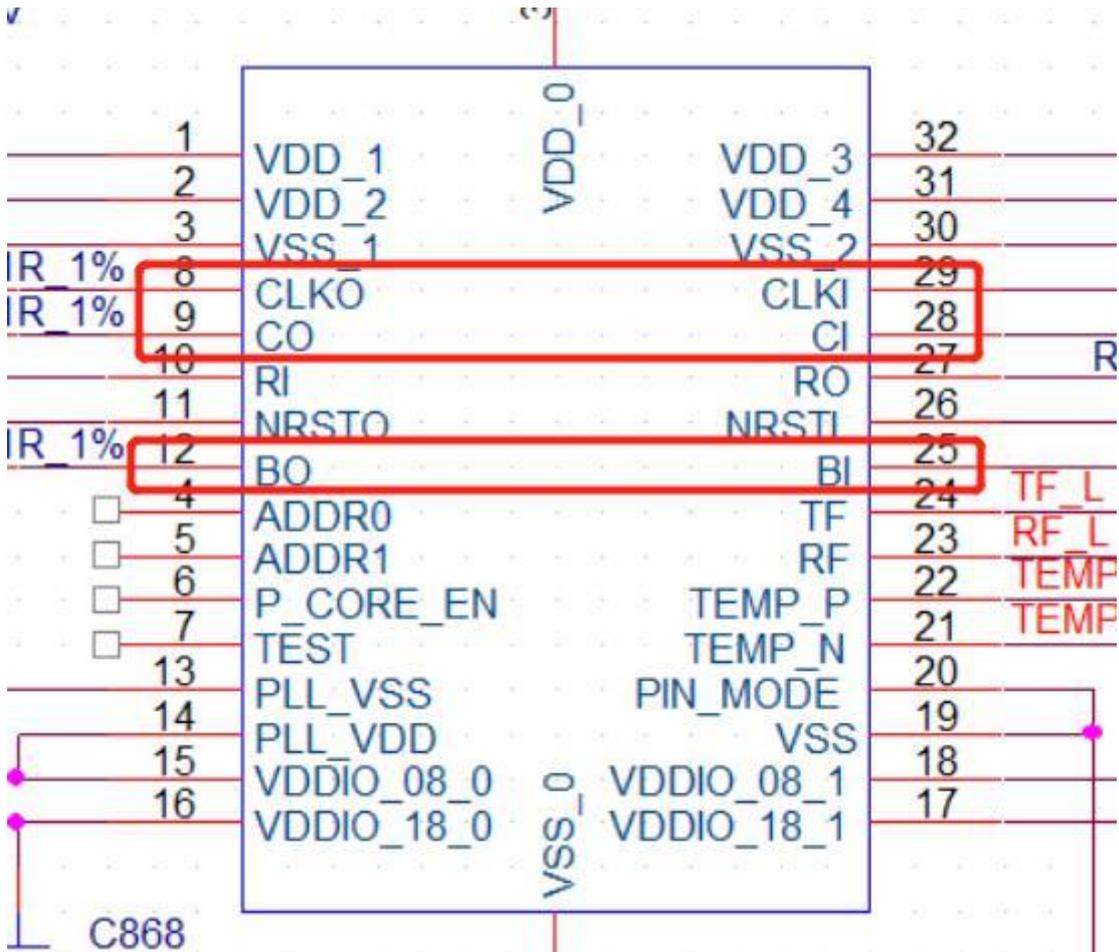
d-1) El primer caso: el tiempo de prueba es básicamente el mismo que el de la placa buena (por lo general, el valor de X no cambiará cada vez que prueba) (el tiempo de prueba se refiere al tiempo desde que se presiona el botón de inicio de prueba hasta el tiempo en el que se muestra el resultado de ASICNG: (X) en la pantalla LCD). Es probable que esta situación sea causada por la soldadura por resistencia anormal del CLK, CI y BO delantero y trasero del chip Xth, por lo que los usuarios deben concentrarse en estas 6 resistencias. La pequeña probabilidad se debe a X-1, X, X + 1, es decir, entre los tres chips, se producen las siguientes condiciones de soldadura anormales de los pines del chip:

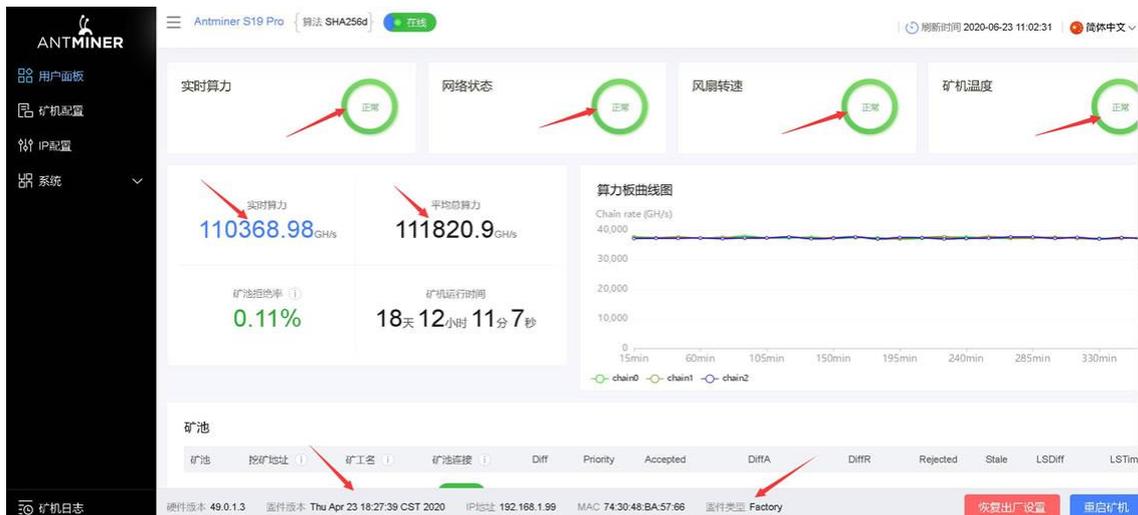
6) Estado del minero normal;

算力板	芯片数量	硬件错误	运行频率	实时算力	理论算力	进风口温度	出风口温度	芯片状态
1	114	17403	525	37141.5 GH/s	37286 GH/s	58.55	78.79	正常
2	114	17439	525	38109.07 GH/s	37286 GH/s	57.56	77.77	正常
3	114	8719	525	36987.57 GH/s	37286 GH/s	57.56	78.78	正常

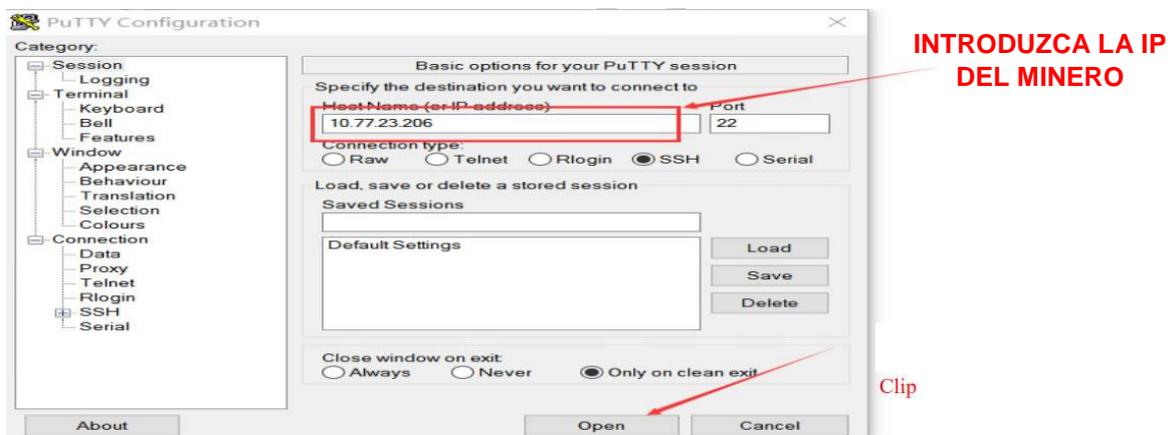
1. Abra la masilla, ingrese la IP del minero en cuestión y haga clic en ABRIR.

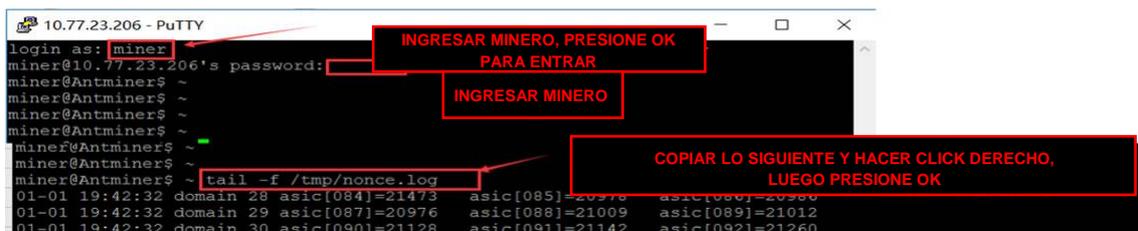
2. Ingrese el nombre de usuario, la contraseña y el comando de prueba para verificar el estado de respuesta NONCE y el estado del dominio de voltaje. Si el NONCE y el voltaje del dominio son anormales, el usuario puede realizar la medición y el mantenimiento basándose en el chip anormal impreso.

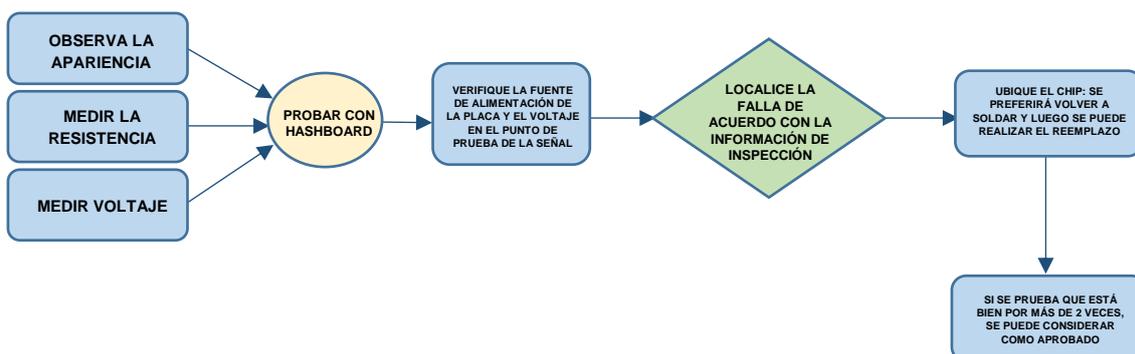
### Diagrama de flujo de mantenimiento

- Inspección de rutina: Primero, inspeccione visualmente la placa de control que se va a reparar, observe si hay deformación o quemaduras en la PCB. En caso afirmativo, debe procesarse primero; si hay marcas de quemaduras obvias en las piezas, piezas desplazadas por colisión o piezas faltantes, etc.; en segundo lugar, después de pasar la inspección visual, la impedancia de cada dominio de voltaje se puede probar primero para detectar si hay un cortocircuito o un circuito abierto. En caso afirmativo, debe tratarse primero. Además, compruebe si el voltaje de cada dominio es de aproximadamente 0,36 V.

- Después de pasar la prueba de rutina (la prueba de cortocircuito de la prueba de rutina general es necesaria para evitar que el chip u otros materiales se quemen debido al cortocircuito cuando se enciende la alimentación), la prueba de chip se puede realizar con el probador de tablero hash, y el posicionamiento se puede determinar de acuerdo con el resultado de la prueba del probador de tablero hash.
